**Weiterleitungsnachricht zu Ereignissen in Kernkraftwerken der
Bundesrepublik Deutschland (WLN 2006/07)**

**Ereignis im schwedischen Kernkraftwerk Forsmark, Block 1 am
25.07.2006: „Nichtzuschalten von zwei Notstromdieseln nach Ausfall
der 400-kV-Netzanbindung“**

Köln, 14.11.2006

Gesellschaft für Anlagen- und Reaktorsicherheit (GRS) mbH

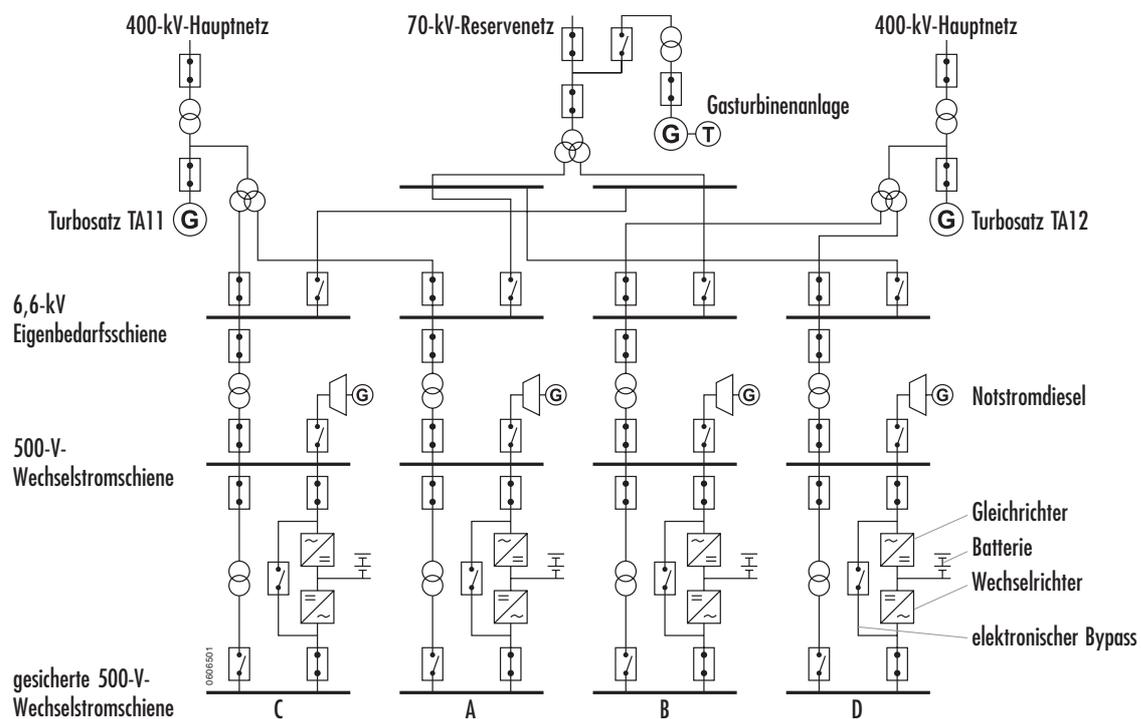
Abbildung 1 Prinzipdarstellung der Stromversorgung der Anlage Forsmark 1

Am Standort Forsmark befinden sich insgesamt drei Kernkraftwerksblöcke. Zum Zeitpunkt des Ereignisses war Block 2 in Revision, Block 3 befand sich im ungestörten Leistungsbetrieb. Baubeginn des von dem Ereignis betroffenen Blocks war am 01.06.1973. Der kommerzielle Leistungsbetrieb wurde am 10.12.1980 aufgenommen. Es handelt sich um eine Anlage mit einem Siedewasserreaktor mit einer elektrischen Leistung von 1.011 MW, die von den beiden Turbosätzen TA11 und TA12 geliefert wird. Die Eigenbedarfs- und Notstromanlage von Forsmark 1 ist viersträngig aufgebaut, wobei die Stränge A und C dem Turbosatz TA11 und die Stränge B und D dem Turbosatz TA12 zugeordnet sind (siehe Abbildung 1).
